ARQUEOLOGÍA
REAL CASA
DE
MONEDA
DE SEGOVIA

La intervención arqueológica, que ha acompañado al proyecto de rehabilitación de la Casa de la Moneda de Segovia, ha tenido una duración de 3 años (abril de 2007-abril de 2010) a lo que hay que añadir una fase inicial de sondeos realizada en 2003.

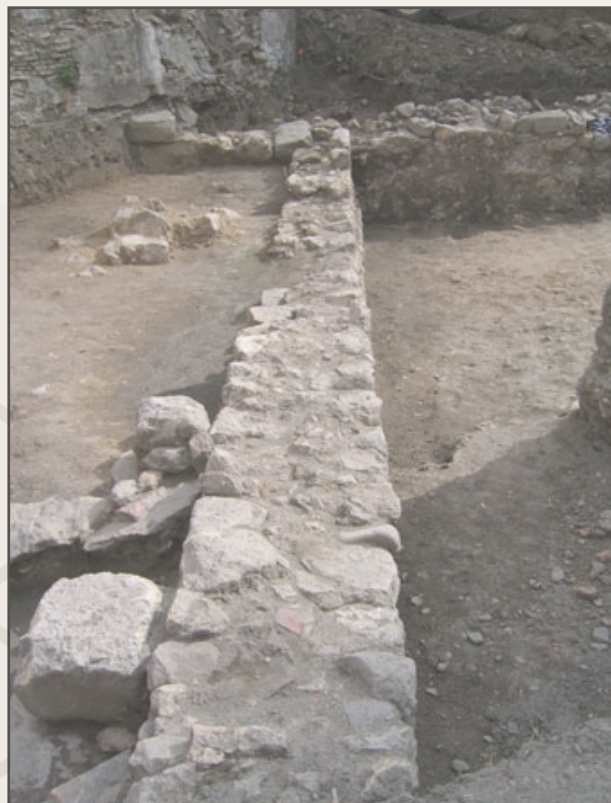
Foto 1

En **1628** se incorpora a la Ceca la sede de la antigua cofradía de Santiago que cierra el conjunto por la parte suroccidental. El edificio fue destinado a carpintería, aprovechando algunos elementos, pero arrasando estructuras de época medieval (Foto 1), vinculadas a las iglesias románicas de Santiago y San Gil, situadas al E y W respectivamente y desmanteladas totalmente a principios del siglo XVIII.

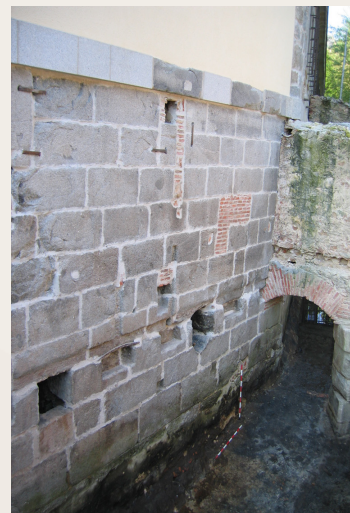
Foto 3

El muro N del edificio se han identificado los vanos correspondientes a los ejes de las ruedas y tiradores para regular el caudal en cada rueda (Fotos 3 exterior y 4 interior), así como el paso a dos puentes sobre el canal. En el interior del edificio se registraron los muros divisorios entre las salas y restos de pavimentos de guijarros (Foto 5), que según la documentación estaban cubiertos con tarima de madera.

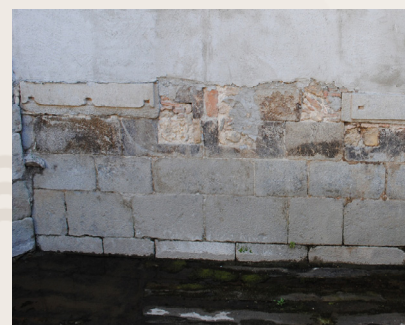
Foto 6

En 1590 se desmantela el molino medieval de papel y harina que desde la construcción del primer edificio siguió funcionando con 4 ruedas en el ángulo suroriental de la Ceca. En su lugar se construye el Ingenio Chico destinado a labrar moneda de oro y plata de forma independiente del resto del proceso monetario de cobre y vellón. Como en el edificio herreriano, los únicos restos identificados de esta época se corresponden con los vanos de las ruedas en el muro meridional del edificio (Foto 6).

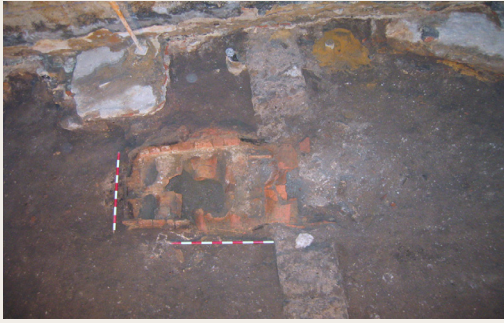
Foto 8

En la parte meridional del conjunto en el patio alto, ya existían desde 1585 los edificios de Fundición y Libranza. **En 1607** el arquitecto Francisco de Mora los reconstruye tras un incendio dándoles la distribución actual. La intervención arqueológica ha permitido registrar restos de dos antiguos hornos de fundición, así como muros correspondientes a distintas reformas de los edificios (Foto 8).

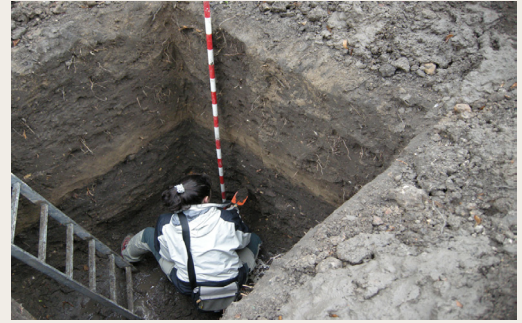
Foto 10

También se ha realizado un sondeo para obtener una columna de polen que, tras su análisis, determine la presencia de especies antiguas que podrán incorporarse al diseño del jardín (Foto 10).

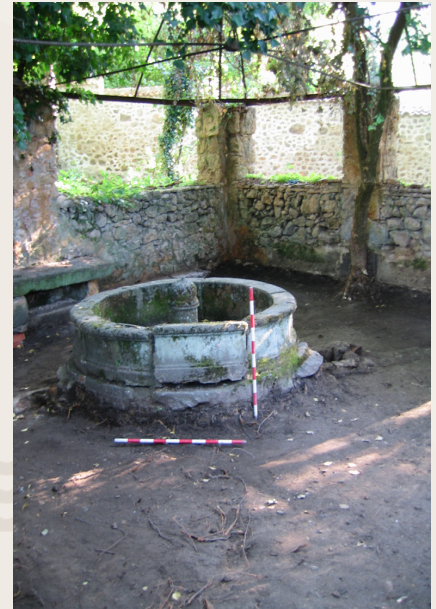
Foto 9

Desde su construcción la Casa de la Moneda de Segovia se concibe como un conjunto cerrado con edificios perimetrales que lo aíslan del exterior y que se completa con un jardín por el lado occidental. La intervención en este sector ha sido parcial, sólo con el objeto de definir el proyecto de rehabilitación. Únicamente se han podido registrar pavimentos de guijarros y dos fases constructivas en los elementos principales, es decir en el cenador (Foto 9), en el pabellón del pescador y en dos de los pasillos.

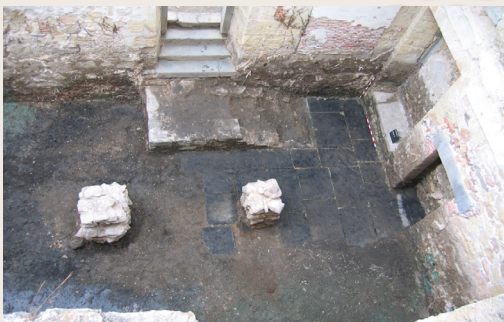
Foto 11

- en el Ingenio Chico, sin uso desde 1730, se desmantelan las ruedas hidráulicas para dedicarlo a sala de Yleras, se abren nuevos vanos y se instala un pavimento de losas (Foto 11); en el lado occidental se amplía el edificio con una sala (Tesorillo) y un pequeño patio

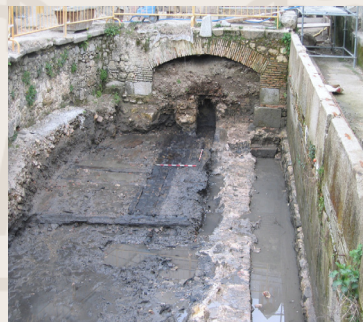
Foto 12

- en el canal se construye un caz elevado de granito para dirigir el caudal a las laminadoras que se mantienen en el edificio herreriano; para ello se desmantela el antiguo muro central, se sustituyen los viejos puentes de madera por otros de fábrica de granito y ladrillo (Foto 12) y se colmata el resto del patio con vertidos que han aportado abundante material arqueológico

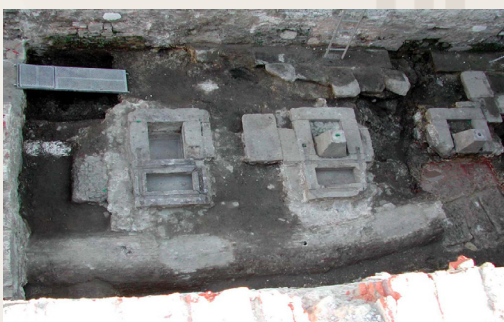
Foto 13

- en el Ingenio Grande se eliminan las ruedas de la herrería y las acuñadoras, manteniendo 4 laminadoras en la parte central junto con todos los elementos de madera, tanto en el canal como en el interior del edificio. En el lugar de la herrería se disponen 3 volantes para la acuñación (Foto 13) y una sala adjunta o tesoro, todo ello con pavimento de granito. En la sala de acuñación y corte se instala otro enlosado (Foto 14), en este caso con marcas de tallado en la superficie, elementos que se asocian a mesas de trabajo y maquinaria anclada al pavimento (Foto 15). En el extremo occidental se sitúa una fragua de la que se conservaba una chimenea y el arranque de una cubierta abovedada.

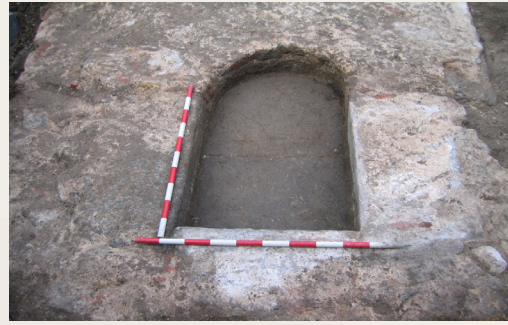
Foto 16

- en 1772 se construye el nuevo edificio de volantes en el lado oriental del conjunto, debido a los problemas de humedad en el edificio herreriano. En la intervención se han documentado la distribución interior y las bases de cuatro volantes con los que se acuñó hasta 1868 (Foto 16).

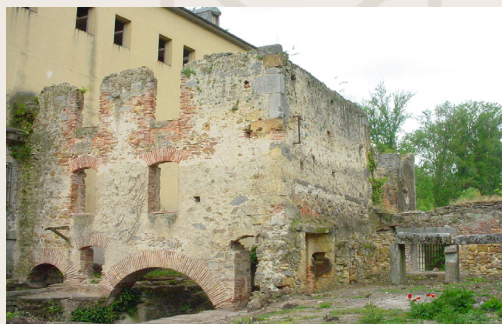
Foto 18

Tras un periodo de abandono a partir de 1879 la Casa de la Moneda se transforma en fábrica de harinas. Los sucesivos propietarios realizan reformas que afectan fundamentalmente al edificio herreriano y al canal. Por su incidencia destacan las reformas de 1879 cuando se construyó un molino sobre el canal; en 1907 se instaló una chimenea industrial en el patio bajo con una cámara de combustión en el interior del Edificio de Máquinas; y en 1952 se instaló una nueva turbina, a la vez que se elevó el nivel de uso del canal y se construyó un cuerpo superior sobre la parte central del edificio de máquinas (Foto 18).
